การจัดการฟันร้าวที่มีรอยร้าวลึก
ร่วมกับรอย窩การของเนื้อเยื่อปริทันต์:
รายงานผู้ป่วยภายหลังการติดตามผลการรักษา 1 ปี
Management of Cracked Tooth with Deep Cracks
and Periodontal Defect: A 1-year Follow-up

Anat Dewi¹, Yada Yeh², Naruephorn Vinaikosol¹, Phumisak Louwakul¹

¹Department of Restorative Dentistry and Periodontology, Faculty of Dentistry, Chiang Mai University

CM Dent J 2020; 41(2): 175-186

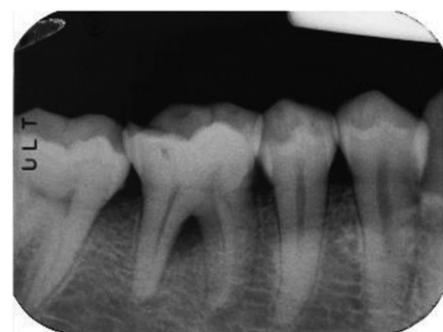
รูปที่ 3 ภาพรังสีรอบปลายรากฟันซี่ 46 ก่อนการรักษา

Figure 3 Pre-operative periapical radiograph of tooth 46

ภาพรังสีรอบปลายรากฟันแสดงให้เห็นฟันซี่ 46 ลักษณะตัวฟันไม่พบรอยผุหรือวัสดุบูรณะใด พบรากฟันจำนวน 2 รากคือรากฟันใกล้กลางและรากฟันไกลกลาง พบความไม่ต่อเนื่องของผิวกระดูกเบ้าฟันบริเวณปลายรากร่วมกับมีรอยโรคบริเวณปลายรากขนาด 1x2 ตารางมิลลิเมตรบริเวณปลายรากใกล้กลางและรอยโรคบริเวณปลายรากขนาด 2x2 ตารางมิลลิเมตรบริเวณปลายรากไกลกลาง นอกจากนี้ยังพบความไม่ต่อเนื่องของผิวกระดูกเบ้าฟันบริเวณตำแหน่งง่ามราก ร่วมกับมีการสูญเสียของกระดูกบริเวณง่ามรากฟันจนถึงระดับ

กึ่งกลางรากฟันขนาด 5x5 ตารางมิลลิเมตร (รูปที่ 3)

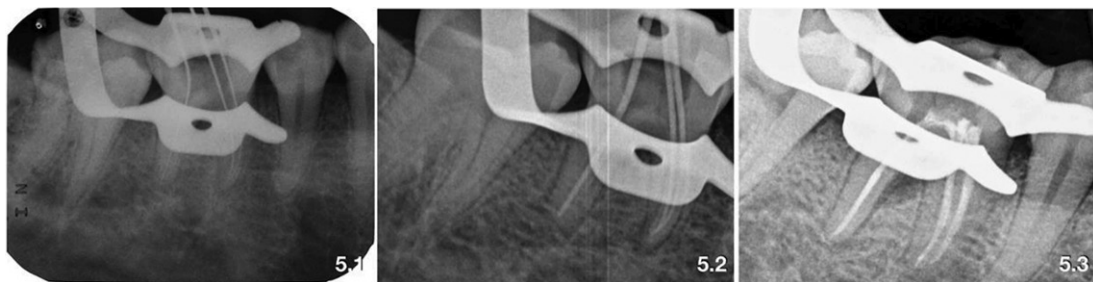
รูปที่ 5 ภาพรังสีขั้นตอน (5.1) การวัดความยาวรากฟัน (5.2) การลองกั้ทาเพอร์ชาแท่งเอก (5.3) การอุดคลองรากฟัน
Figure 5 Intra-operative radiograph in (5.1) tooth length determination (5.2) try main cone (5.3) filling root canal

ทำการล้างคลองรากฟันด้วยน้ำยาโซเดียมไฮโปคลอไรต์ (sodium hypochlorite) ความเข้มข้นร้อยละ 2.5 ทำการวัดความยาวคลองรากฟันด้วยเครื่องหึ่งปลายราก (apex locator) ร่วมกับการถ่ายภาพรังสี (รูปที่ 5.1) ขยายคลองรากฟันด้วยตะไบชนิดกลจนคลองรากฟันส่วนปลายมีขนาด 35 ในคลองรากใกล้กลาง และขนาด 40 ในคลองรากไกลกลาง กำจัดชั้นเสมียร์ด้วยน้ำยาล้างคลองรากฟันชนิดอีดีทีเอ (EDTA) ความเข้มข้นร้อยละ 17 ตามด้วยน้ำยาโซเดียมไฮโปคลอไรต์ความเข้มข้นร้อยละ 2.5 ร่วมกับการสันด้วยเครื่องมืออัลตราโซนิก (ultrasonic) โดยใช้หัวตะไบอัลตราโซนิก (ultrasonic file) ขนาด 20 ใส่ตะไบให้สั้นกว่าความยาวทำงานประมาณ 2 มิลลิเมตร คลองรากละ 1 นาที โดยไม่ให้เครื่องมือสัมผัสกับผนังคลองรากฟัน เพื่อกำจัดเนื้อเยื่อและสิ่งสกปรกในคลองรากฟันส่วนที่เครื่องมือไม่สามารถเข้าไปขยายได้ถึง ซับคลองรากฟันให้แห้ง ฉีดแคลเซียมไฮดรอกไซด์สำเร็จรูป อุดโพรงฟันด้วยวัสดุอุดชั่วคราวและตรวจสอบการสบฟัน

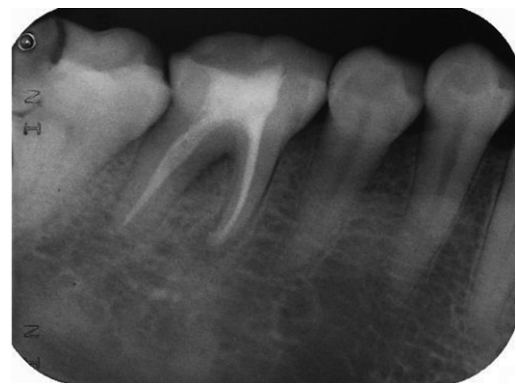
รูปที่ 6 ภาพรังสีภายหลังขั้นตอนการบูรณะด้วยเดือยฟันเส้นใยสำเร็จรูปไฟเบอร์เคลียร์ร่วมกับการก่อแกนฟัน

Figure 6 Intra-operative radiograph in FibreKleer™ post restoration and core built-up step

ฟันด้วยเกลียวคว้านคลองรากฟันเบอร์ 2 ของไฟเบอร์เคลียร์ (FibreKleer™ reamer: Kerr, Wallingford, CT, USA) และบูรณะภายในคลองรากฟันด้านไกลกลางด้วยเดือยฟันเส้นใยสำเร็จรูปไฟเบอร์เคลียร์ (FibreKleer™ post: Kerr, Wallingford, CT, USA) ร่วมกับเรซินซีเมนต์ซูเปอร์บอนด์ซีแอนดบี (Superbond C&B®, Sun medical, Japan) และบูรณะด้วยแกนฟันคอมโพสิตชนิดเหลวมัลติคอร์โฟลว์ (MultiCore Flow®, Ivoclar Vivadent, Schaan, Liechtenstein) (รูปที่ 6) และส่งต่อผู้ป่วยเพื่อบูรณะถาวรด้วยครอบฟันต่อไป

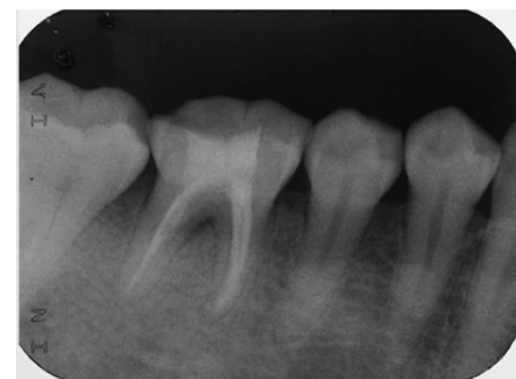
รูปที่ 7 ภาพรังสีฟันซี่ 46 ภายหลังการรักษาเป็นเวลา 3 เดือน

Figure 7 Periapical radiograph after treatment for 3 months

การรักษาครั้งที่ 4 ติดตามผลการรักษาคลองรากฟัน 3 เดือน พบว่าผู้ป่วยยังไม่ได้รับการบูรณะครอบฟัน ผู้ป่วยไม่มีอาการผิดปกติ เคาะเจ็บเล็กน้อย คล้ำไม่เจ็บ มีการโยกของฟันระดับ 1 ร่องลึกปริทันต์วัดได้ 2-3 มิลลิเมตรโดยรอบ จากภาพรังสีในส่วนของบริเวณง่ามรากฟันพบมีการเติมเต็มของกระดูกได้เกือบสมบูรณ์ (รูปที่ 7) ซึ่งจากการตรวจพบการตอบสนองต่อการรักษาของฟันซี่นี้จัดอยู่ในเกณฑ์ที่ดี

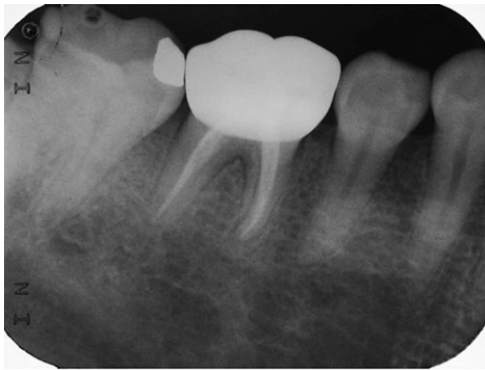
รูปที่ 8 ภาพรังสีฟันซี่ 46 ภายหลังการรักษาเป็นเวลา 1 ปี
Figure 8 Periapical radiograph after treatment for 1 year

การรักษาครั้งที่ 5 ติดตามผลการรักษาคลองรากฟัน 1 ปี พบว่าผู้ป่วยได้รับการบูรณะด้วยครอบฟันชนิดโลหะล้วน ผู้ป่วยไม่มีอาการผิดปกติ เคาะไม่เจ็บ คล้ำไม่เจ็บ ไม่พบการโยกของฟันที่ผิดปกติ ร่องลึกปริทันต์วัดได้ 2-3 มิลลิเมตรโดยรอบ จากภาพรังสี (รูปที่ 8) พบเงาที่บ่งชี้ของครอบฟันแนบต่อนิ่งไปกับรากฟันโดยรอบ วัสดุอุดคลองรากอยู่ในสภาพดี สามารถไล่ความต่อเนื่องของผิวกระดูกเข้าฟันได้โดยรอบรากฟันทั้งรากฟันใกล้กลางและรากฟันไกลกลางรวมถึงตำแหน่งง่ามรากฟัน ซึ่งจากการตรวจพบการตอบสนองต่อการรักษาของฟันซี่นี้จัดอยู่ในเกณฑ์ที่ดี ให้การประเมินลักษณะการหายเป็นชนิดการหายอย่างสมบูรณ์ (complete healing)
